荷主の皆様へ

自社構内での荷役作業の安全確保
にご協力ください

荷役作業での安全確保のための荷主の実施事項

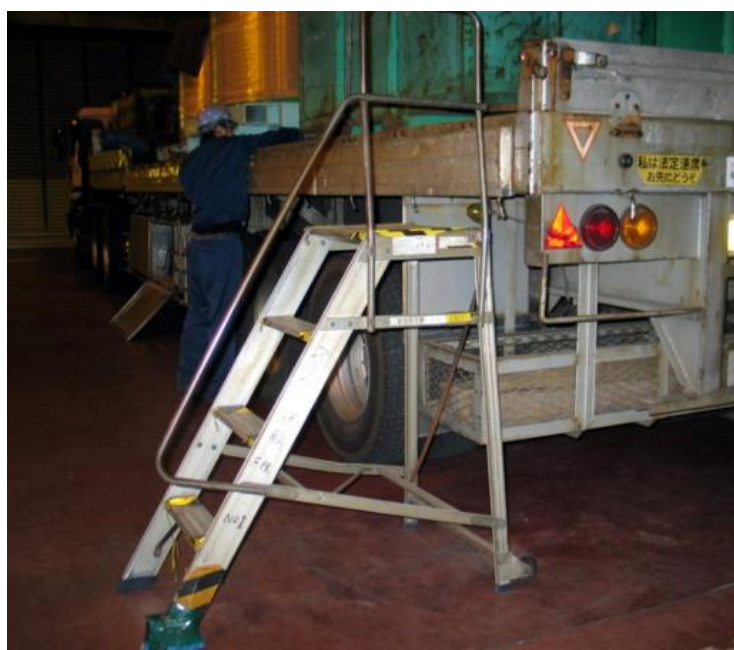
例 昇降設備の設置

荷台からの飛び降り防止として、移動式の昇降設備を屋内の積降場に常設している。

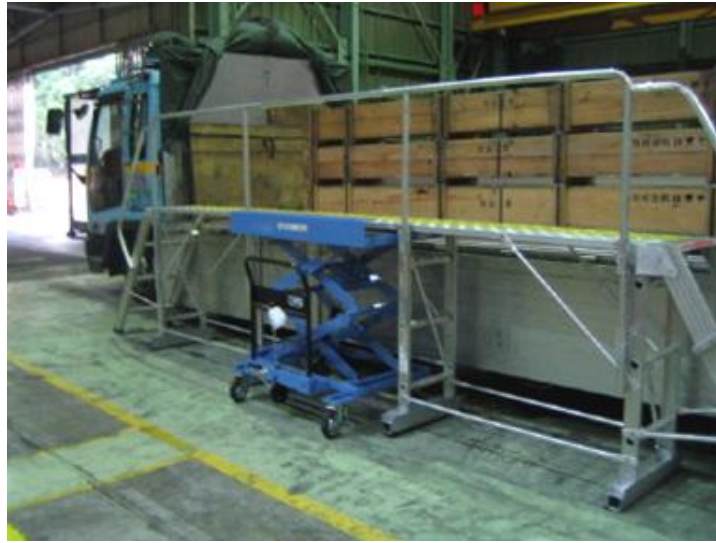
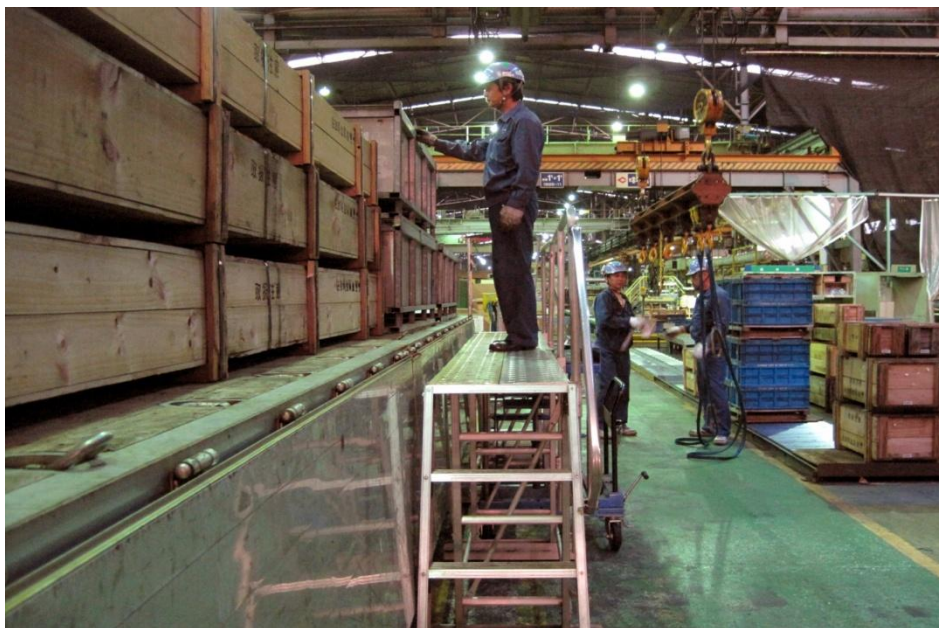
例 移動式プラットホーム

キャスター付きのリフターを利用した移動式のプラットホームである。移動にはキャスターを利用する。プラットホームの高さはリフターで調整できるため、4トン車や10トン車の平ボディーでも利用可能である。ただしプラットホームの置き場所が必要である。

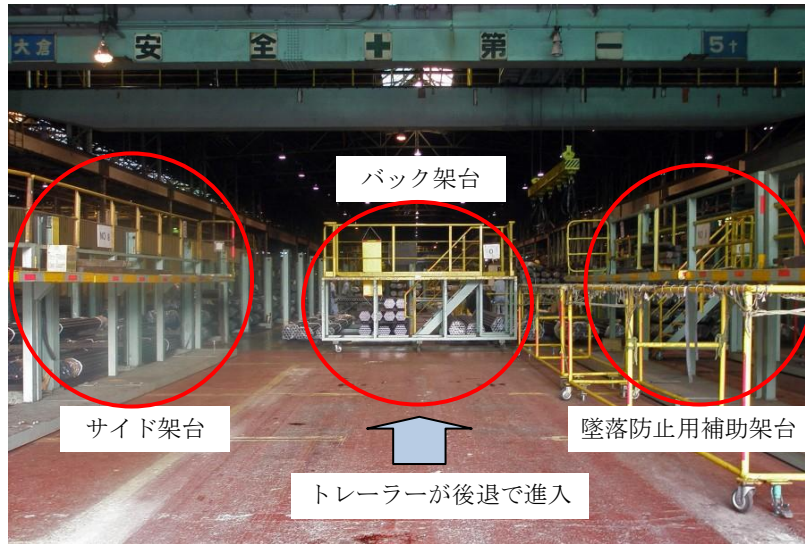
例 トラック荷台からの墜落防止設備

トラックを製造現場の建屋に進入させた後、荷台の両横と後方に移動式の手すりのついた作業床（架台）を設置し、荷役作業時の墜落を防止するもの。

架台セット全景（車が入る前）

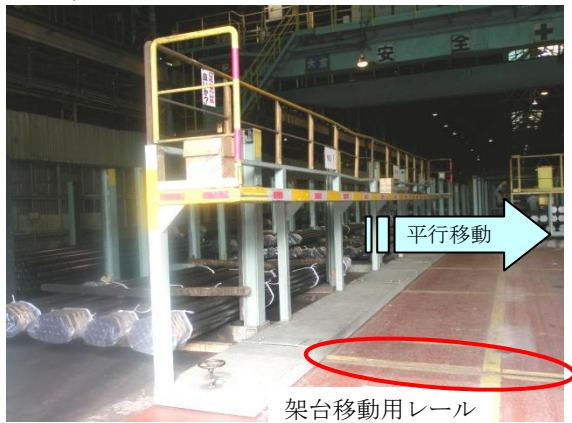
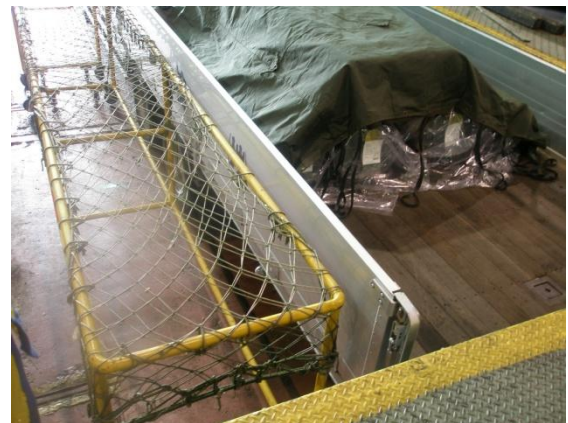
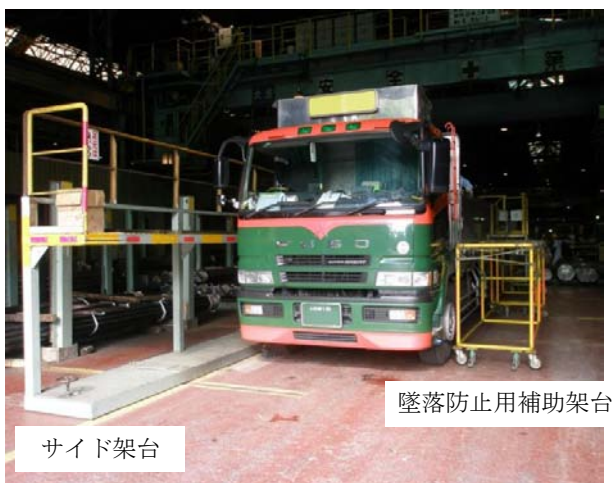
架台セット完了

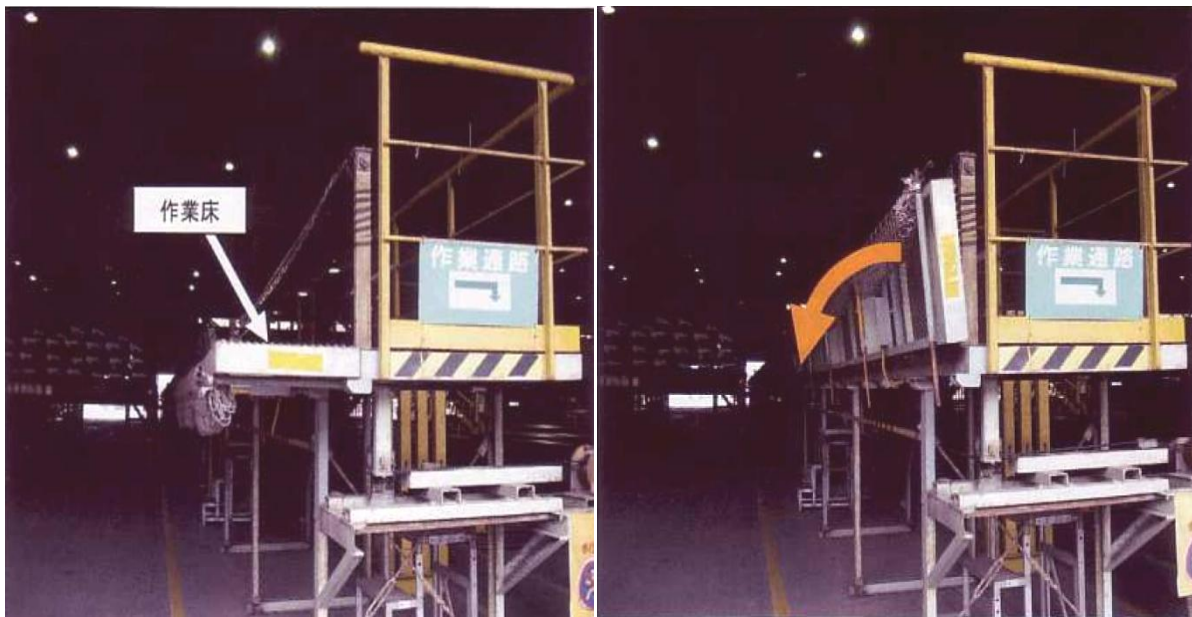
例 荷の積卸場所に墜落防止のための作業床を設置

作業床を使用

作業床を使用する前
